<b>SISTEMA DE GESTIÓN AES COLOMBIA</b>	
	<b>INFORME DE INSPECCIONES</b>	
	<b>CO-AN-DES-018-F7</b>	
	Versión: 0	Fecha de Actualización: Ene-2023

## INFORME INSPECCIÓN CASTILLA FV Y SAN FERNANDO - 2022

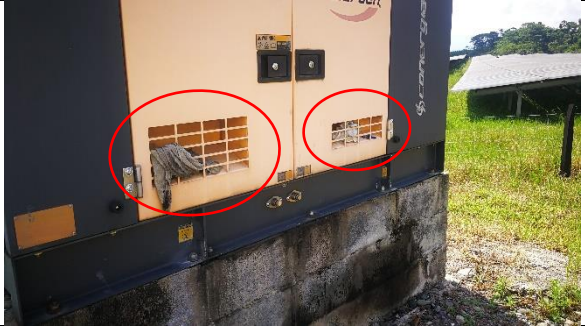
<p>En el generador de emergencia de la central (el cual, por un fallo se encuentra en uso permanente), ya no se observan rastros de los pequeños derrames durante las operaciones de recarga de combustible, sin embargo, se encontraron trapos con trazas de combustible ubicados en las rejillas de ventilación del generador.</p>
 	<p>Se observó un panal de avispas en el costado nor occidental del container de control del parque solar por el costado sur, éste puede representar riesgo de picaduras al operador y vigilante por encontrarse cerca a sus zonas de tránsito.</p>

- Se recomienda no dejar trapos ni estopas impregnadas de combustible ni en los compartimientos con rejillas ni dentro del generador durante y después de ejecutar el procedimiento de cargue de combustible del generador de emergencia del parque solar, esto con el fin de no generar posibles puntos de ignición dentro del parque solar.

- Se recomienda el retiro del panal de avispas encontrado en la canaleta del costado nor occidental del container de control por parte de personal de mantenimiento locativo, con los elementos de protección personal adecuados para este tipo de trabajo.

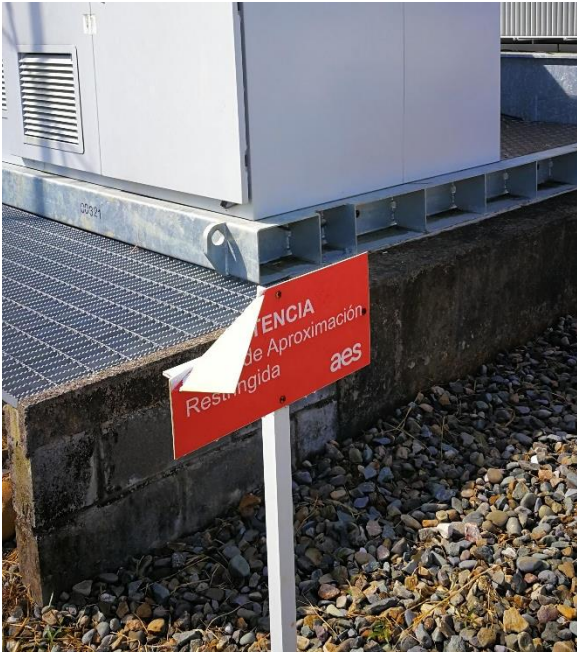
Se observan algunas de las señalizaciones de advertencia de límite de aproximación rotas.

- Se recomienda la revisión general de la señalización de advertencia de los límites de aproximación en las power stations con el fin de reemplazar aquellas que se encuentren deterioradas.

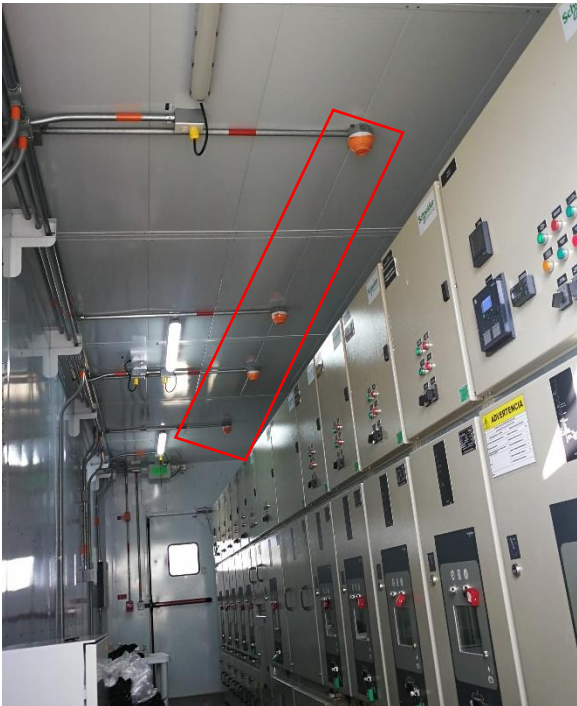
Se observa que los detectores del centro de seccionamiento se encuentran con las cubiertas protectoras aún, esto podría retardar la detección de un conato de incendio que se presente en esta área, es importante mencionar que el tablero de control del sistema de detección no presenta ninguna señal de advertencia.

- Se recomienda que los dispositivos de detección de incendios ubicados en el centro de seccionamiento se encuentren sin cubiertas con el fin de garantizar la detección temprana de posibles eventos de incendio dentro del centro, así mismo, verificar la operatividad de dichos dispositivos en el tablero de control ya que a pesar de encontrarse tapados con cubiertas, el tablero de control no parece estar dando alguna señal de falla.

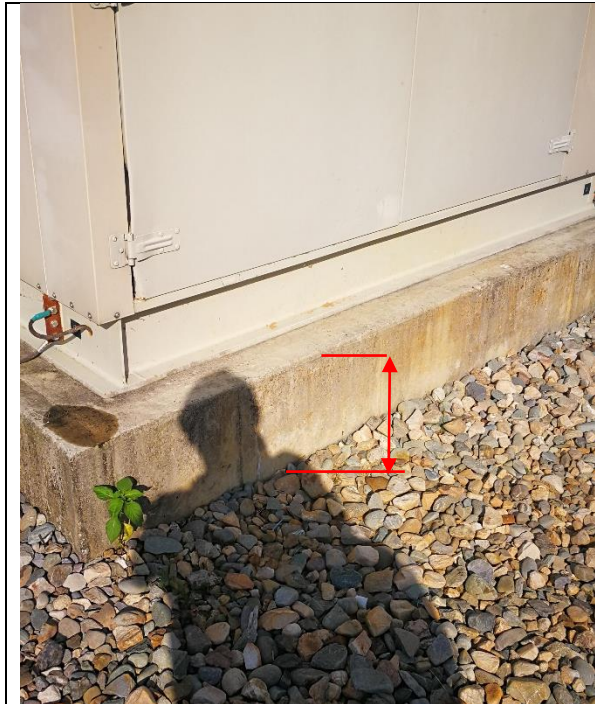
La salida del centro de seccionamiento se encuentra a una altura superior a 30 cm, lo cual genera riesgo de caída de las personas que ingresen o salgan de dicha área.

- Se recomienda la instalación de una escalera que permita el fácil acceso y salida del centro de seccionamiento de la central, ya que tiene una altura superior a 30 cm sobre el piso y genera riesgo de caída de los colaboradores o contratistas que circulen por dicha área.

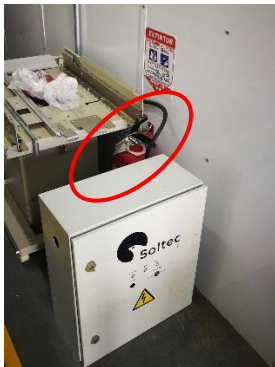
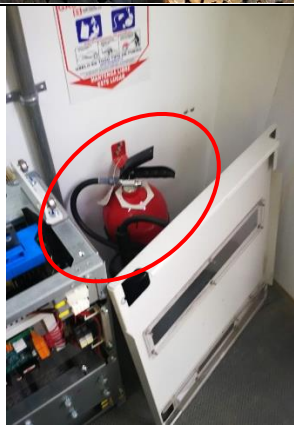
Se observaron obstruidos algunos de los extintores ubicados en los containers del Parque solar.

- Se recomienda no obstruir bajo ninguna circunstancia, todos los equipos de combate de incendios como extintores y satélites de la central, ya que en la eventualidad de una emergencia, al estar obstruidos, dificultaría la acción para controlar fuegos generados.

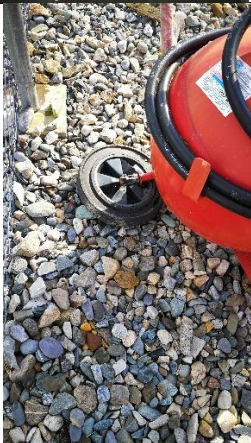
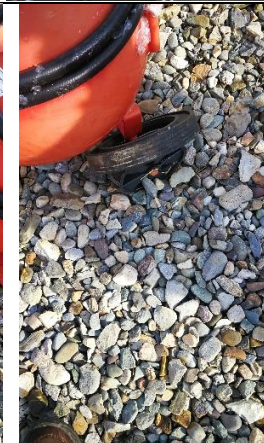
Las ruedas de los satélites de 150 Lb ubicados a lo largo del parque solar están acusando deterioro por encontrarse a la intemperie bajo la acción de la luz solar y lluvia, varios de los satélites ya tienen las ruedas rotas o en estado deficiente y es posible que otros ya tengan condiciones que no permitan su movilización en caso de una emergencia.

- De manera prioritaria se recomienda cambiar las ruedas de los extintores portátiles de CO<sub>2</sub> de 150 Lb (Satélites) ubicados en todas las áreas del parque solar, por ruedas metálicas con llantas de goma, ya que por la exposición a luz solar y condiciones de intemperie, las ruedas de los extintores están

deterioradas y no permiten la movilización de estos dispositivos a lo largo del parque para controlar un conato de incendio, esto teniendo en cuenta adicionalmente, las condiciones topográficas y distancias a cubrir dentro del mismo.
