SISTEMA DE GESTIÓN AES COLOMBIA INFORME SIMULACRO	
	CO-AN-DES-018-F4	
	Versión: 1	Fecha de Revisión: Jul-2023

INFORME DE SIMULACRO SANTA MARIA / CASA DE MAQUINAS - ERP 2023

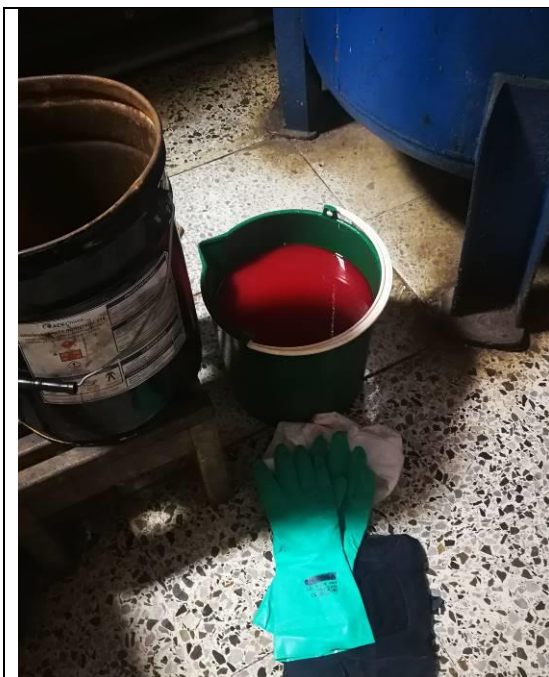
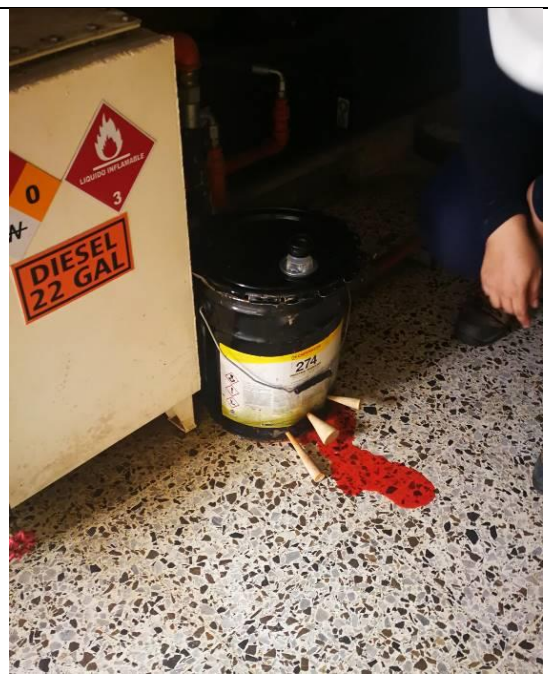
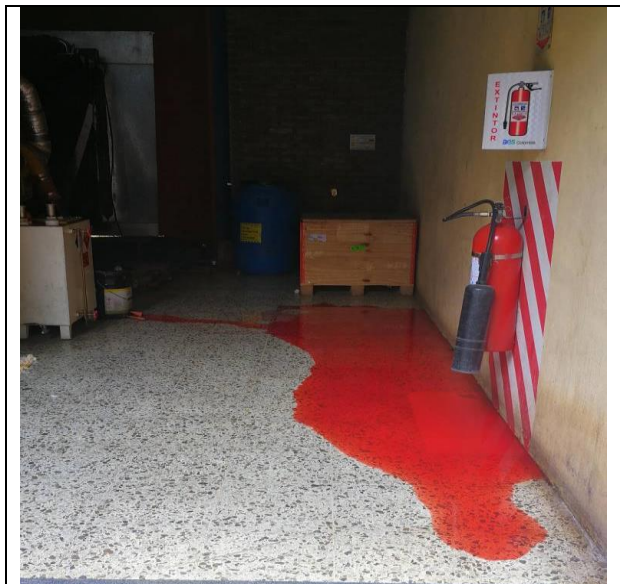
Foto 1. Agua tinturada para la simulación del derrame

Foto 2. Recipiente utilizado para simular derrame

Foto 3. Montaje para simulación de derrame

Como se mencionó en numerales anteriores, se realizó el montaje de un escenario de derrame de combustible en el área del generador de emergencia de la planta, sin embargo, no se realizó el reporte de dicho derrame en ningún momento.

El Jefe de Brigada, en su recorrido, pasó por el sitio del derrame, sin embargo en el sitio se encontraba una de las veedoras del ejercicio, al preguntar al respecto al derrame, ella contesta que hace parte del ejercicio, lo cual confunde al jefe de brigada y continúa su camino.

Cuando el jefe de brigada llega al punto de encuentro, no informa sobre el derrame, así mismo, no hubo ningún reporte al respecto por ninguna vía, por lo tanto, el derrame no fue controlado durante el ejercicio, posterior a la terminación del ejercicio, la dirección Ambiental limpia y ordena el sitio, queda reportado como no controlado.

- Recordación que todos los eventos dentro de un ejercicio de simulacro o una emergencia real, deberán ser informados y atendidos de acuerdo con la prioridad que se establezca junto con el Líder de Emergencia,

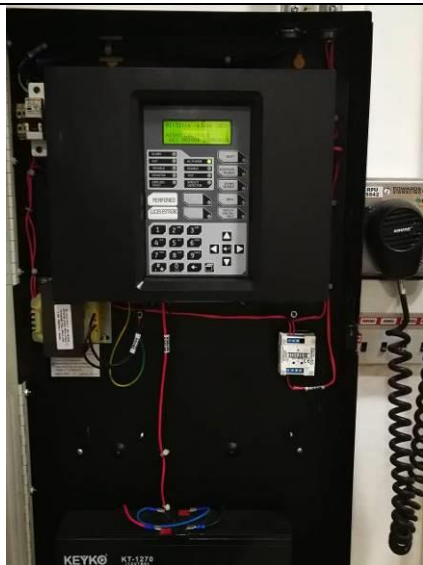
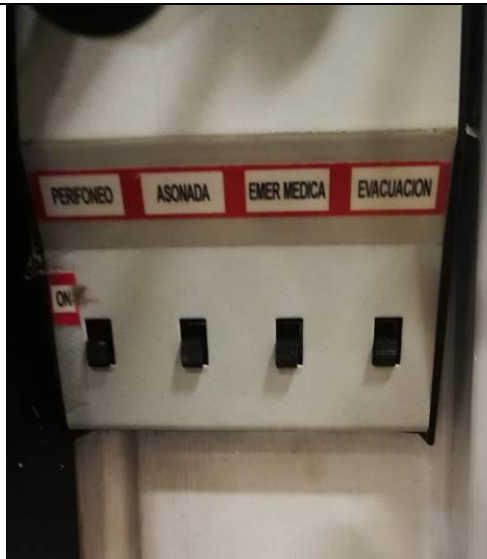
Se realizaron labores de preparación desde las 16:15, coordinando con sala de monitoreo, la activación del sistema de alarma y perifoneo (Fotos 9 y 10), es importante mencionar que el guarda de turno no sabía activar el tablero, el consultor realizó la operación de activación

Foto 9. Tablero sistema perifoneo oficinas SM

Foto 10. Interruptores de tono del sistema de perifoneo

- Se deberá garantizar que las personas que están ubicadas en la sala de monitoreo tengan clara la forma de operar el sistema de alarma y perifoneo

ubicado en dicho sitio, con el fin de garantizar la operación oportuna del mismo en caso de un evento de emergencia.

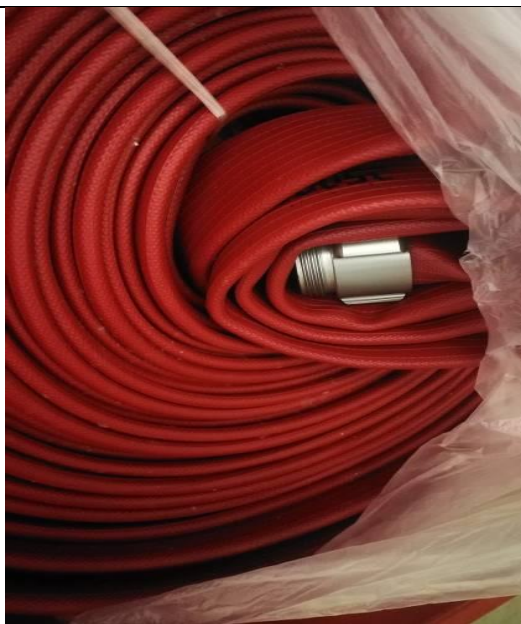
- En Casa de Máquinas, los gabinetes No. 17 y 76 no cuentan con la boquilla de la manguera contraincendios (Ver Fotos 16 y 17).

Foto 16. Manguera Gabinete No. 17 sin boquilla

- Instalar boquillas en las mangueras de los gabinetes 17 y 76 de Casa de Máquinas.
- Realizar una revisión general de los fire stops instalados en los pasos de cables entre los pisos de generadores y los sótanos, reemplazar los faltantes que se encuentren especialmente los observados frente a la unidad 6.
- Instalar las tapas faltantes de los tomacorrientes trifásicos en sótano Chivor II Unidades 5 y 6.

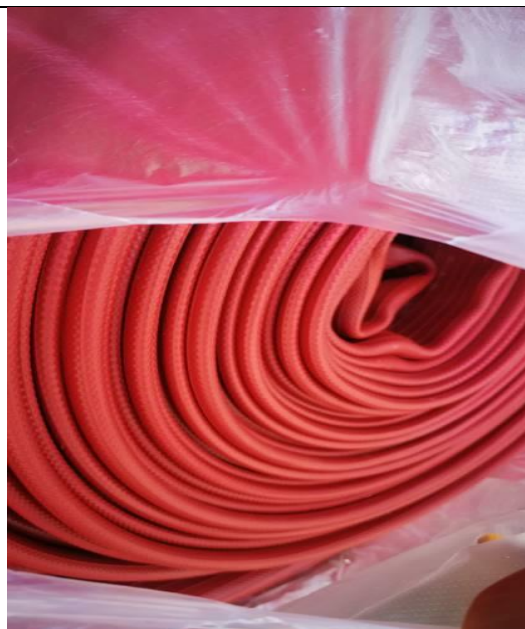
Foto 17. Manguera Gabinete No. 76 sin boquilla

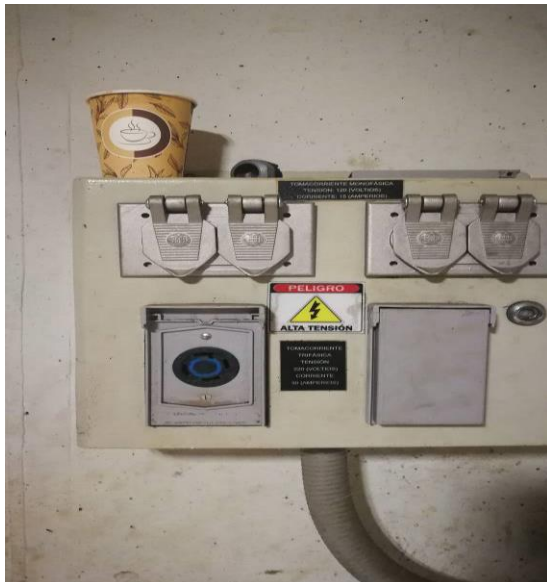
- Los tomacorrientes trifásicos ubicados en Sotáno Chivor II para las unidades 5 y 6 no tienen sus tapas protectoras

Foto 20. Tomacorriente trifásico sin protector Unidad 5

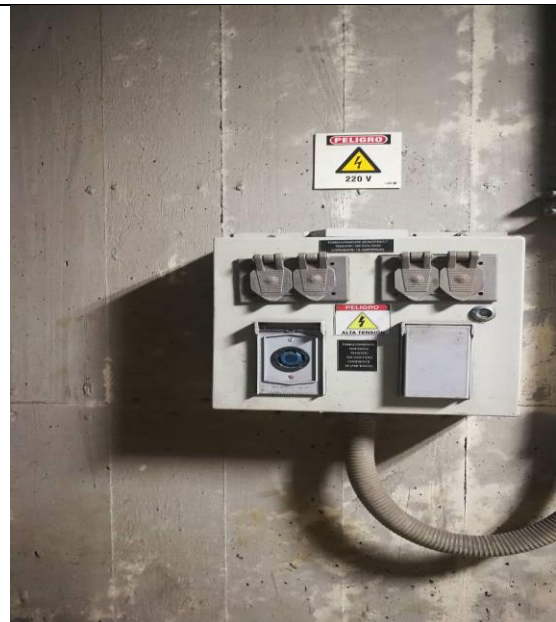
Foto 21. Tomacorriente trifásico sin protector Unidad 6
