SISTEMA DE GESTIÓN AES COLOMBIA INFORME SIMULACRO / EJERCICIO DE ESCRITORIO

INFORME DE SIMULACRO/EJERCICIO DE ESCRITORIO AES COLOMBIA AÑO 2021

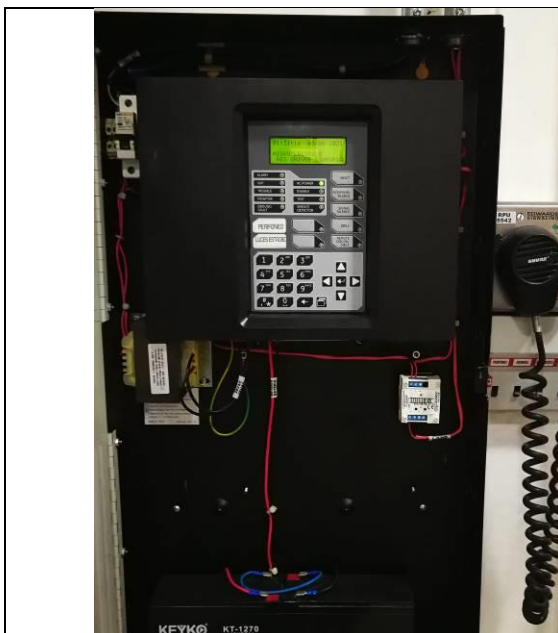
Se utilizó el sistema de alarma y perifoneo que fue rehabilitado (Fotos 4 y 5); la alarma se activó en Sala de Monitoreo bajo el tono de evacuación a las 09:00, las personas presentes en las oficinas iniciaron a salir a la misma hora llegando la primera a las 09:01 y la última a las 09:03; se realizó la evacuación de las instalaciones y las personas se ubicaron por filas en el punto de encuentro, se procedió a su conteo, con un total de **cuarenta (40)** personas evacuadas entre funcionarios y contratistas y **un (1)** visitante, con un tiempo de salida de **3.03 minutos** al punto de encuentro ayudados por el personal de brigadistas; no hubo reporte de personas desaparecidas ni fatalidades para esta sede, sin embargo **dos (2)** personas no salieron al punto de encuentro. El ejercicio de simulacro inicia a las 09:00 y finaliza a las 09:07. Esta información está consignada en el Formato de Veeduría del **Anexo 1**.

Foto 4. Tablero sistema perifoneo oficinas SM

- Se recomienda la instalación de una bocina adicional del sistema de perifoneo en el área de maquinaria pesada en las oficinas de Santa María.
- Se recomienda nuevamente incluir en el presupuesto del año 2022, el mejoramiento del sistema de perifoneo de la PCH Tunjita con la instalación de una bocina adicional que permita escuchar los tonos y perifoneo de la planta en la caseta de vigilancia al ingreso de la planta desde la vía.

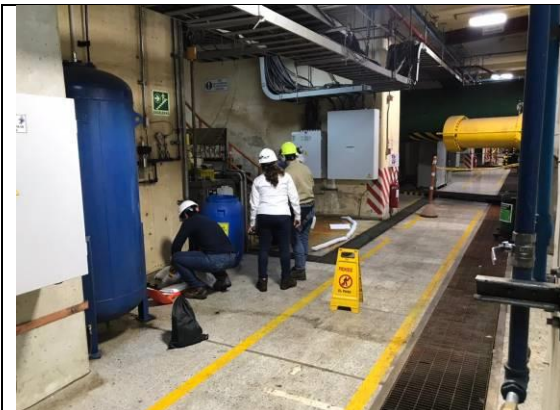
A las 11:17 se informó de un derrame de sustancia química en la parte final de la escalera frente al recinto de turbina y centralina de la unidad 4, el cual también atendió la brigada utilizando un Kit de derrames pequeño, el cual fue suficiente para el control de dicho derrame, tomando un tiempo de **6 minutos** en el control total del derrame.

Se realizó el procedimiento según el protocolo, verificando la sustancia a controlar y utilizando los elementos requeridos para el control de la misma. Se verificó la ausencia de fuga en la fuente y se controló evitando que llegara a drenajes en el sótano, se utilizaron paños del tipo hidrófobo, adecuados para el control de un derrame con aceite.

Foto 12. Aspectos Simulacro Casa de Máquinas – Control de Derrame

- Se recomienda dotar los kits de derrame con varios pares de guantes de diferentes medidas, con el fin de que puedan ser utilizados por cualquier brigadista sin importar su talla, al igual que se deban cambiar de manera permanente durante un evento de control de derrames.

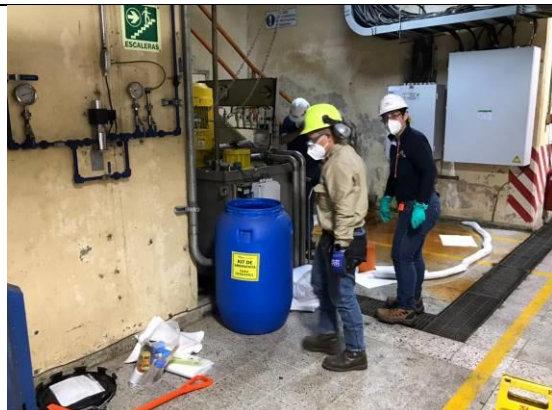
Foto 13. Aspectos Simulacro Casa de Máquinas - Control de Derrame

- Los paños utilizados eran del tipo hidrófobo, por lo que serían adecuados para el control de un derrame con aceite, pero al tratarse de agua tampoco fueron lo suficientemente efectivos, aunque en una situación real serían los adecuados.
- Al haber sólo tres brigadistas en planta, la detección del derrame se hizo 17 minutos después del inicio de la evacuación, al final del recorrido de barrido de la planta.
- Los guantes existentes en el kit de derrame son sólo de una talla, por lo que no sirven para todos los integrantes de la brigada, la talla existente es pequeña y retrasa las labores de control.

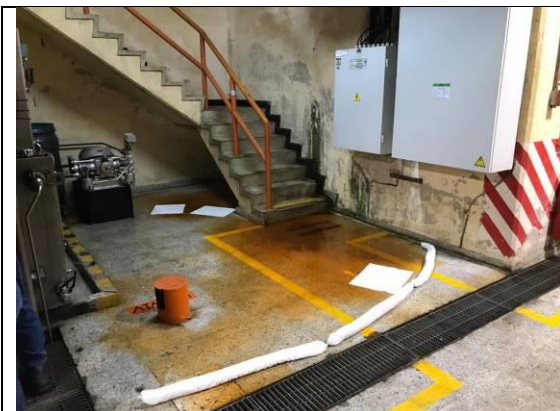
Foto 14. Aspectos Simulacro Casa de Máquinas – Barreras para evitar flujo hacia drenajes

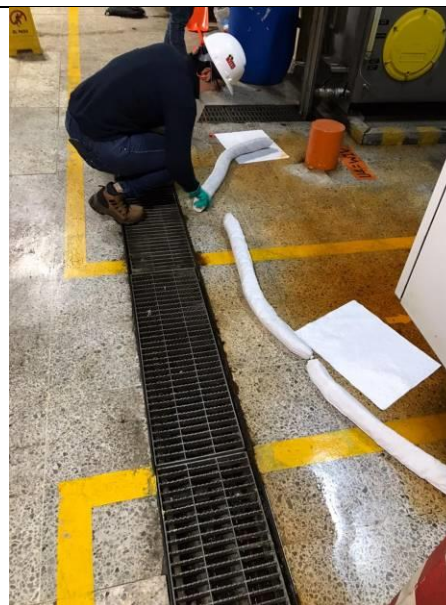
Foto 15. Aspectos Simulacro Casa de Máquinas - Barreras para evitar flujo hacia drenajes

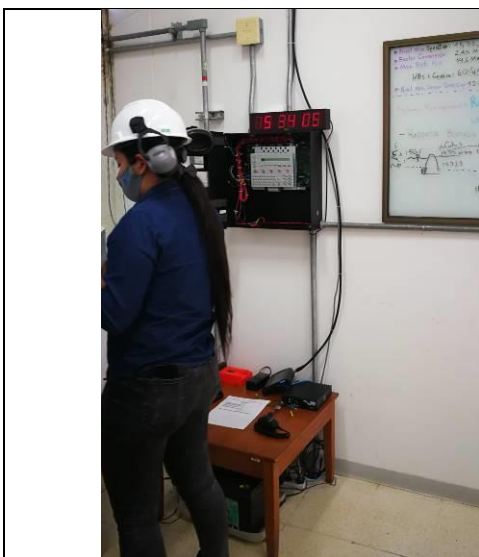
Se realizó la prueba del sistema siguiendo el protocolo de prueba existente en la planta (Ver Foto 17), probando cada uno de los tonos, al igual que el sistema de perifoneo, se verificó que los tonos de alarma se escucharan en todas las áreas de la planta, encontrándose que el sonido es audible de manera clara en casi todas las áreas, con excepción de la caseta de control al ingreso de la planta; todos los tonos son audibles y los mensajes a través del sistema de perifoneo también son entendibles.

Foto 16. Tablero de Sistema de Perifoneo en prueba

- Continúa la condición detectada en 2019 frente a que el sonido de alerta no se escucha en el área de la portería superior de la PCH.

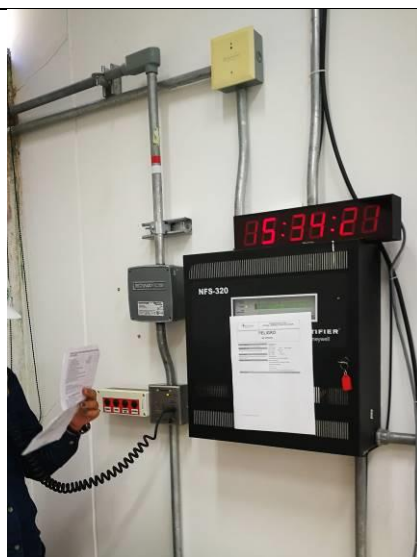
Foto 17. Realización de pruebas del sistema de alarma y perifoneo
