SISTEMA DE GESTIÓN AES COLOMBIA		
	INFORME SIMULACRO		
	CO-AN-DES-018-F4		
	Versión: 1	Fecha de Actualización: Jul-2023

INFORME DE SIMULACRO PSFV CASTILLA - ERP 2023

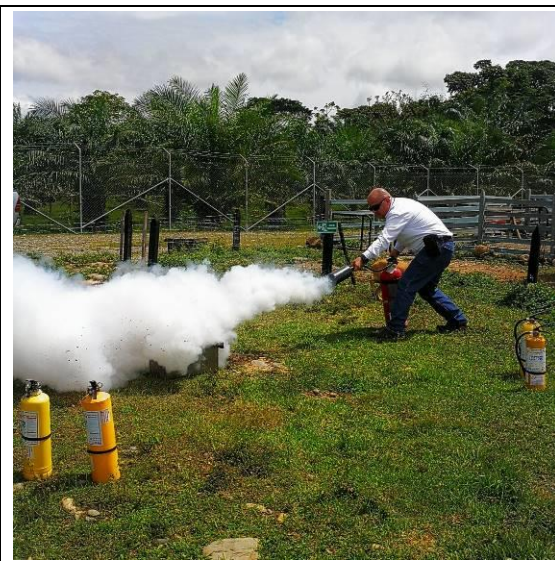
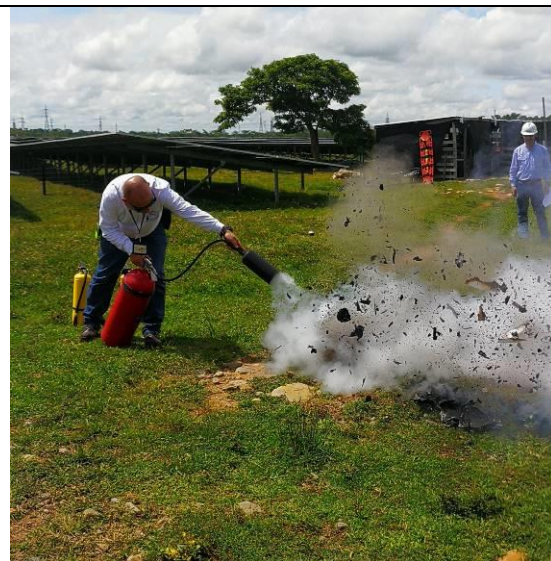
10:24: el supervisor de seguridad llega al sitio del conato, de inmediato utiliza un extintor de CO₂ de 25 Lb para controlar el conato de incendio, no utiliza su casco ni guantes.

Foto 13. Intento de control del conato

- Las reacciones del equipo tanto de seguridad física como de operación y mantenimiento fueron adecuadas ante la situación planteada, sin embargo, es importante reforzar la metodología de “Pare, piense y actúe” para hacer una evaluación de las acciones a realizar, recursos disponibles a utilizar y autoprotección, esto se observó en la falta de utilización de los EPP por parte del supervisor de seguridad durante el control del conato.

- De acuerdo con los lineamientos generales de la Seguridad Proactiva existentes en AES Colombia, se recomienda realizar un refuerzo del comportamiento seguro frente a la actuación en situaciones de emergencia de Pare, Piense y Actúe, con el fin de que quienes realicen labores de respuesta frente a eventos de este tipo, evalúen anticipadamente cómo intervenir frente al control o minimización del evento, a definir qué elementos y/o equipos se requieren así como la utilización previa de los EPP necesarios.

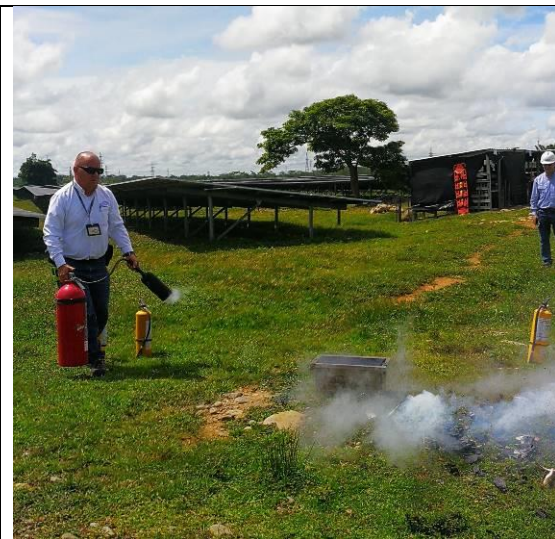
10:28: se reinicia nuevamente el fuego y ya no hay otro extintor de respaldo para el control del fuego, el supervisor procede a señalizar y aislar el sitio del evento para evitar ingreso de otras personas.

Foto 15. Se reinicia el fuego

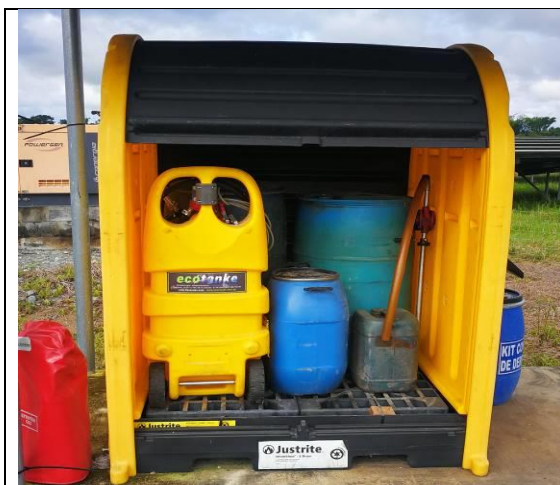
Foto 27. Armario de almacenamiento de combustible

- En el dique de contención del armario de almacenamiento de combustible, hay un derrame de combustible contenido que no ha sido retirado, se recomienda hacer su retiro a través del protocolo de control de derrame con el fin de evitar que hayan vapores inflamables encerrados en dicho armario y minimizar la posibilidad de generación de un conato de incendio (Ver fotografías)

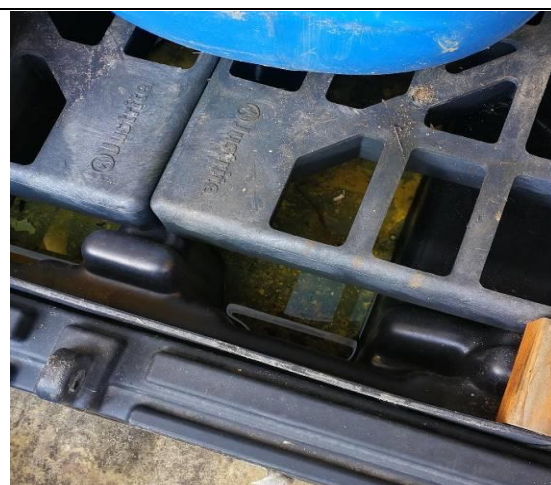
Foto 28. Derrame contenido sin retirar
