<b>SISTEMA DE GESTIÓN AES COLOMBIA</b> <b>INFORME SIMULACRO</b>	
	<b>CO-AN-DES-018-F4</b>	
	Versión: 1	Fecha de Revisión: Jul-2023

## INFORME DE SIMULACRO EVACUACIÓN OFICINAS BOGOTÁ 2023

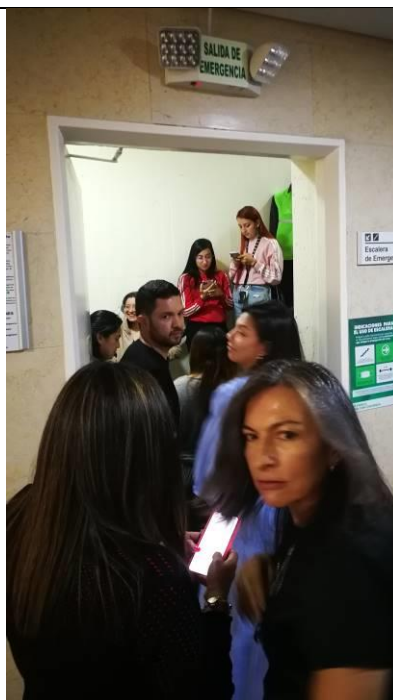
Posterior a la activación de la Alarma de Evacuación (09:58), los Coordinadores dieron la señal de salida para hacer la evacuación del personal en oficinas; se realizó evacuación total de las instalaciones utilizando ambas escaleras, se utilizaron ambas salidas del piso 9, la primera persona salió de la oficina a las 09:59, la salida fue ordenada y continua, sin embargo se presentó congestión en ambas escaleras, al parecer porque personas en el

piso 8 retrasaron la salida permitiendo únicamente salir a las personas de dicho piso y no realizando la salida mediante “cremallera” (10:02); la última persona evacuó de las oficinas a las 10:04.

**Foto 2. Aspectos Simulacro Bogotá –  
Congestión en escaleras**

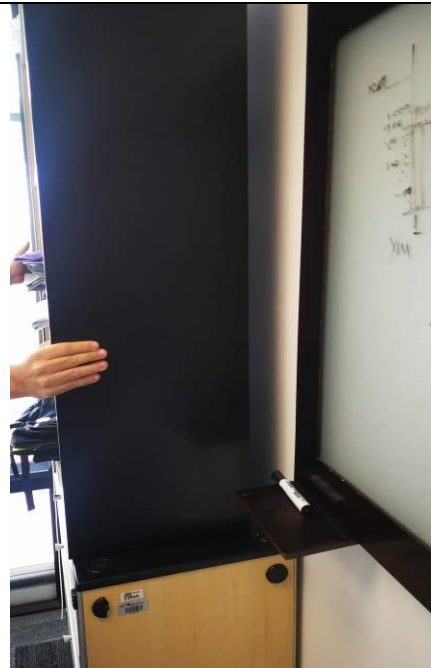
- Se identificó que hay en las oficinas cerradas de Bogotá existen unos muebles para documentos que no están anclados, al indagar sobre su comportamiento cuando hubo el sismo de agosto se encontró que éstos se movieron bastante aunque no se cayeron, por lo tanto existe riesgo de caída de estos elementos y posible lesión a personas que se encuentren dentro de las oficinas que los tengan dispuestos.

**Foto 10. Aspectos de movimiento de los muebles sin fijar**

- Se recomienda incluir en la próxima convocatoria para reforzar la Brigada de Emergencia, incluir a las oficinas de Bogotá, con el fin de reforzar la asistencia frente a posibles eventos que se puedan presentar en las oficinas.
- Se recomienda verificar la funcionalidad de los sistemas de perifoneo y luces estroboscópicas existentes dentro de las oficinas, así mismo, establecer si este sistema se encuentra enclavado con el sistema de seguridad de edificio Prime Tower.
- Se recomienda la fijación y/o anclaje de los muebles ubicados en la oficinas con el fin de que éstos no se caigan durante eventos de sismo y puedan generar posibles lesiones a las personas y/o daños a equipos de oficina.
