<b>SISTEMA DE GESTIÓN AES COLOMBIA</b>	
	<b>INFORME DE INSPECCIONES</b>	
	<b>CO-AN-DES-018-F7</b>	
	Versión: 0	Fecha de Actualización: Ene-2023

## INFORME INSPECCIÓN CASTILLA FV Y SAN FERNANDO - 2022

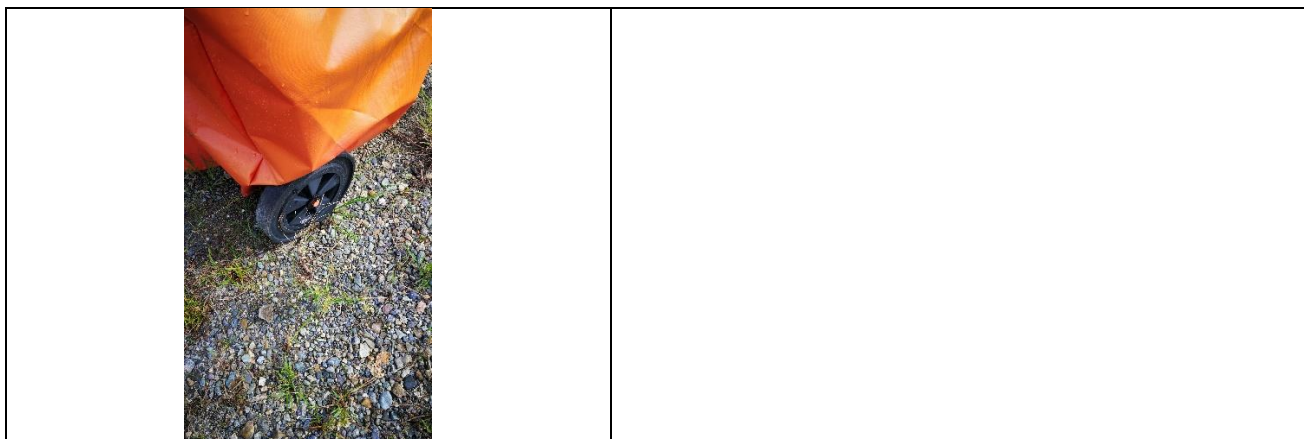
Las ruedas de los satélites de 150 Lb ubicados a lo largo del parque solar están acusando deterioro por encontrarse a la intemperie bajo la acción de la luz solar y lluvia, varios de los satélites ya tienen las ruedas rotas o en estado deficiente y es posible que otros ya tengan condiciones que no permitan su movilización en caso de una emergencia.

deterioradas y no permiten la movilización de estos dispositivos a lo largo del parque para controlar un conato de incendio, esto teniendo en cuenta adicionalmente, las condiciones topográficas y distancias a cubrir dentro del mismo.
